Pierre-Louis THILL

# **LE RISQUE D'INONDATION DANS LE BASSIN CHELLOIS**

## **DYNAMIQUE DES CRUES, PREVENTION ET GESTION DE CRISE**

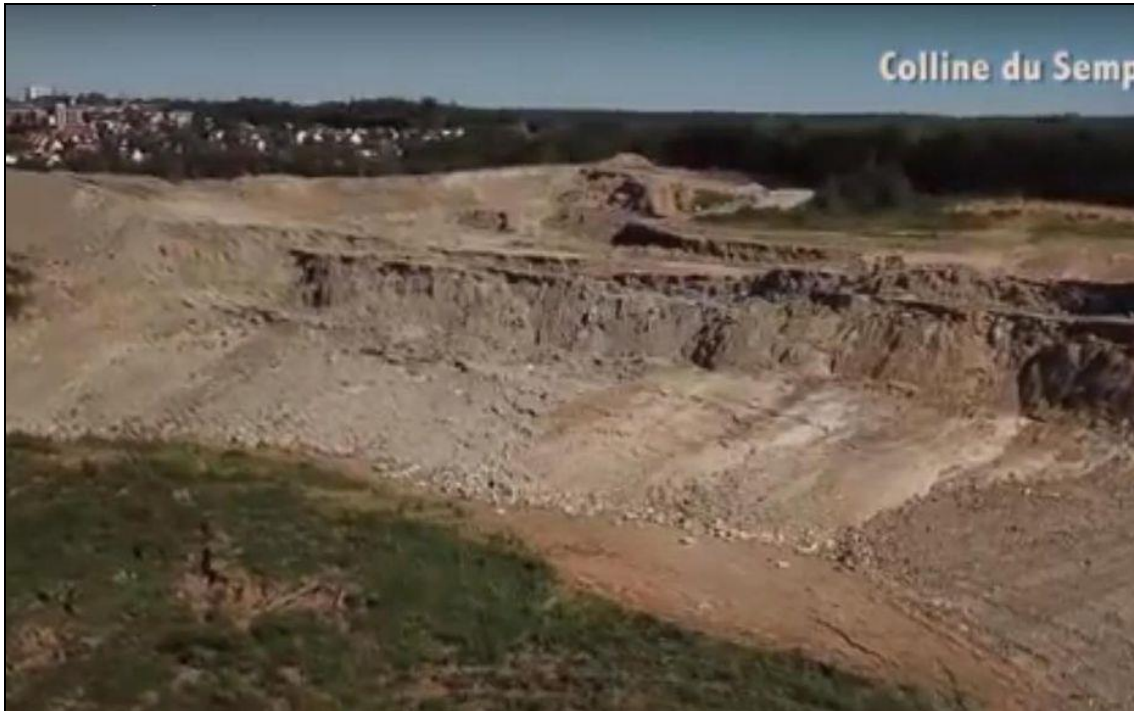
**En mai 2020, l'effondrement dont les causes font toujours l'objet d'une enquête** (Anonyme . Le Parisien)

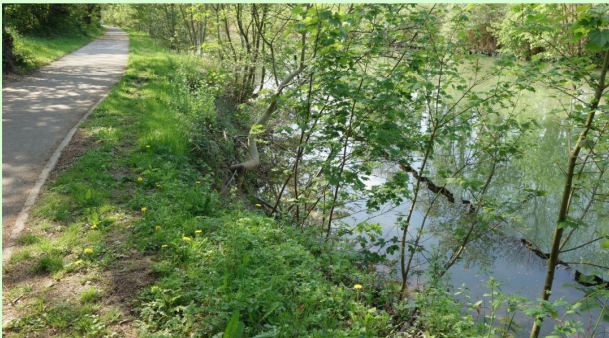
R6 km 3,725, la Voie Verte créée en 2010 évite soigneusement la dégradation !

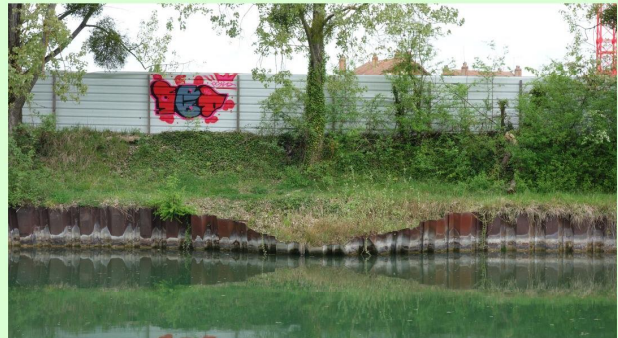
RD km 0,510, palplanches effondrées

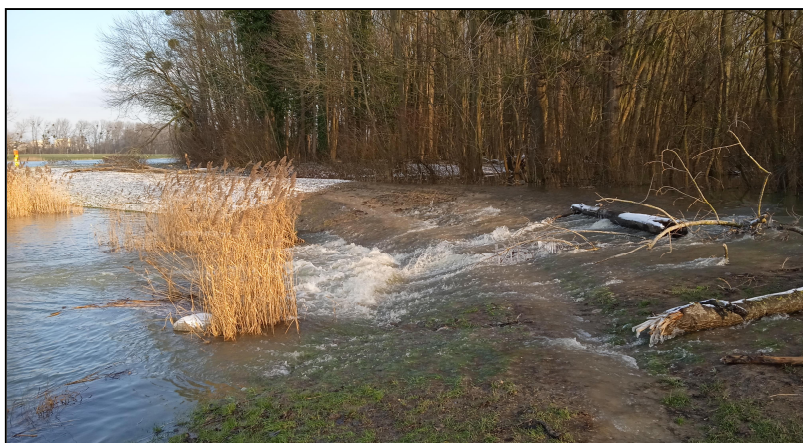
Surverse lors de la crue de 2021 sur la rive sud du lac de Vaires, au niveau du tassement de l'ancienne évacuation de la carrière de sable Morillon-Corvol

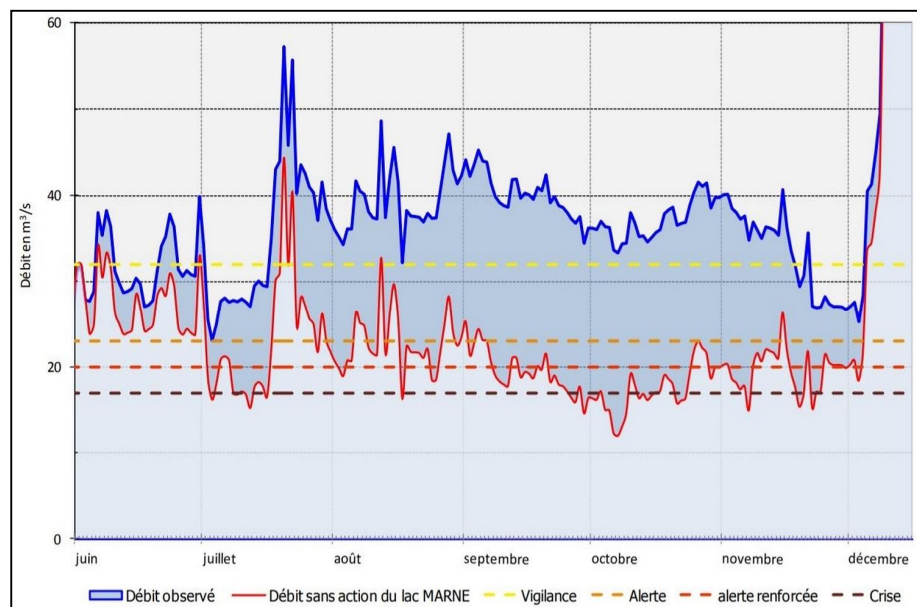
En 2011, le débit de la Marne a été soutenu du 24 mai au 4 décembre ; les restitutions ont permis au débit de la Marne à Gournay de ne jamais passer sous le seuil d'alerte, alors que sans ce soutien d'étiage, le seuil de crise aurait été dépassé dès le début de l'été. En effet, malgré un stock réduit à 75 % de son volume normal, le lac-réservoir a apporté 21 m<sup>3</sup>/s, ce qui représente plus de 60 % du débit observé à Gournay au mois d'octobre.

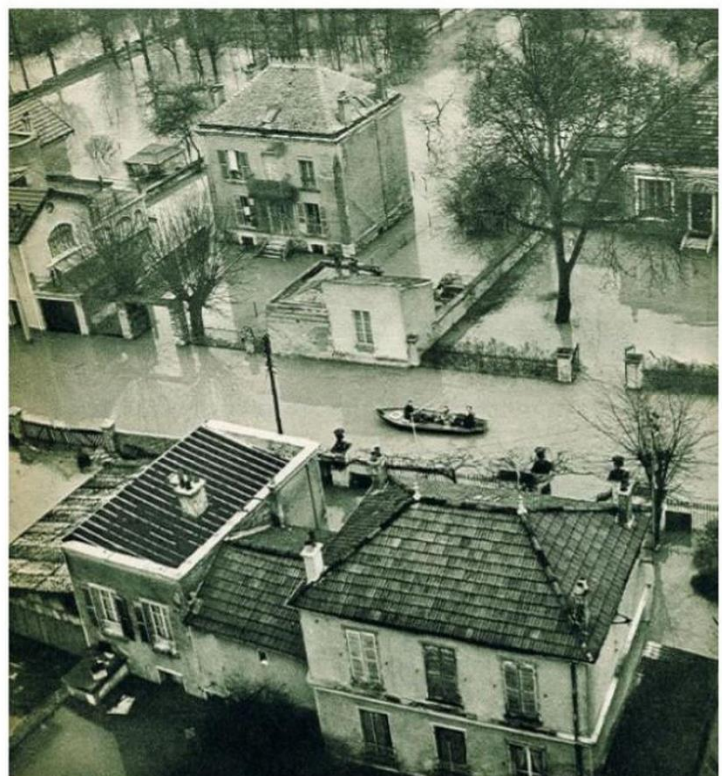
*Rupture des protections locales à Saint-Maur en janvier 1955 (SAGE)*

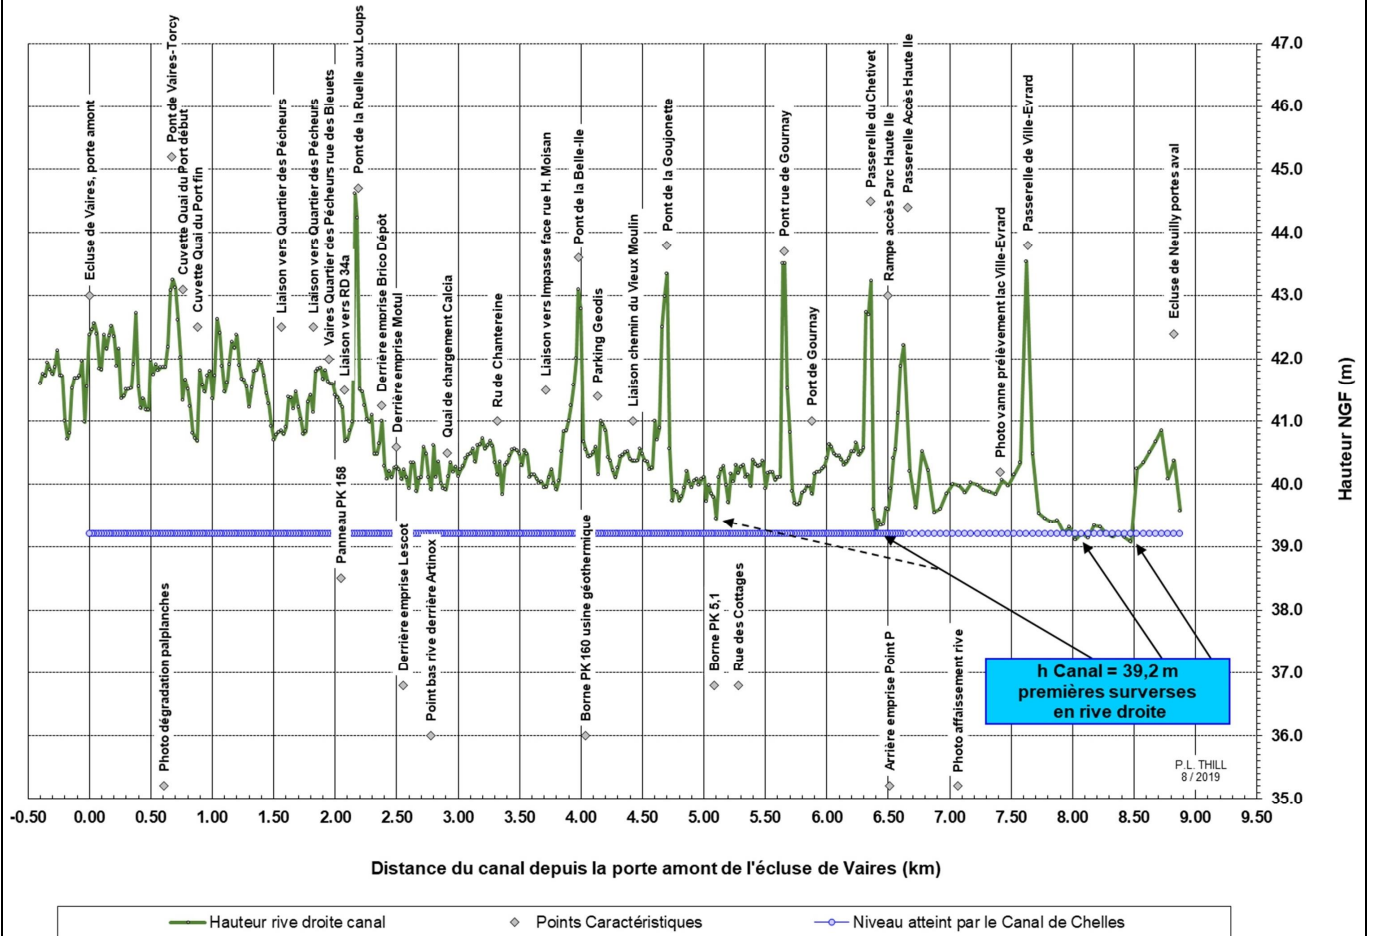
Zoom sur le profil en long de la rive droite du canal, entre écluse de Vaires et écluse de Neuilly, au moment des premiers déversements au nord du canal

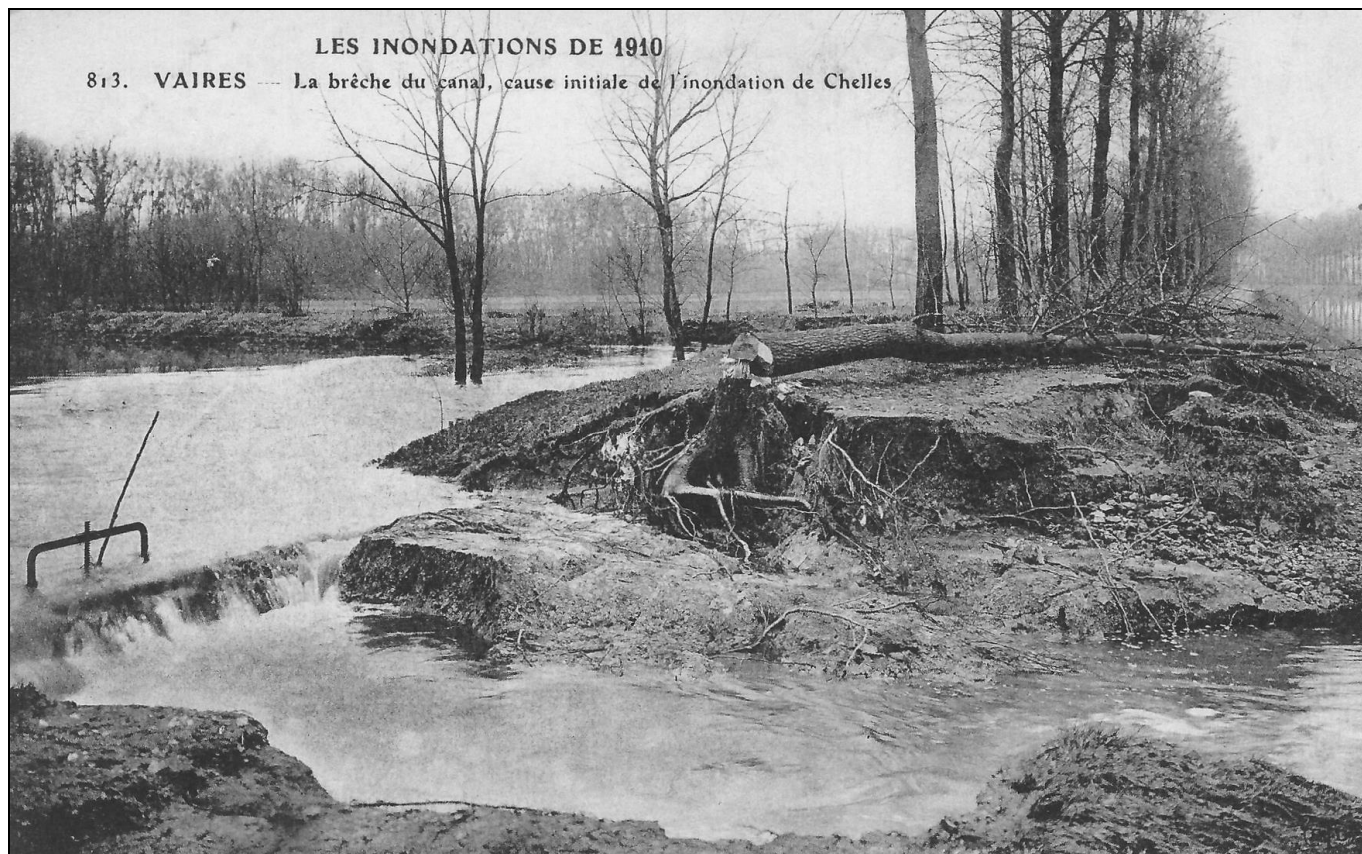
C.P.A n°2 : La Brèche « amont » du canal de Chelles (à droite, la digue et ses peupliers, la ligne de peupliers de la rive droite au fond, se reflétant dans le canal)

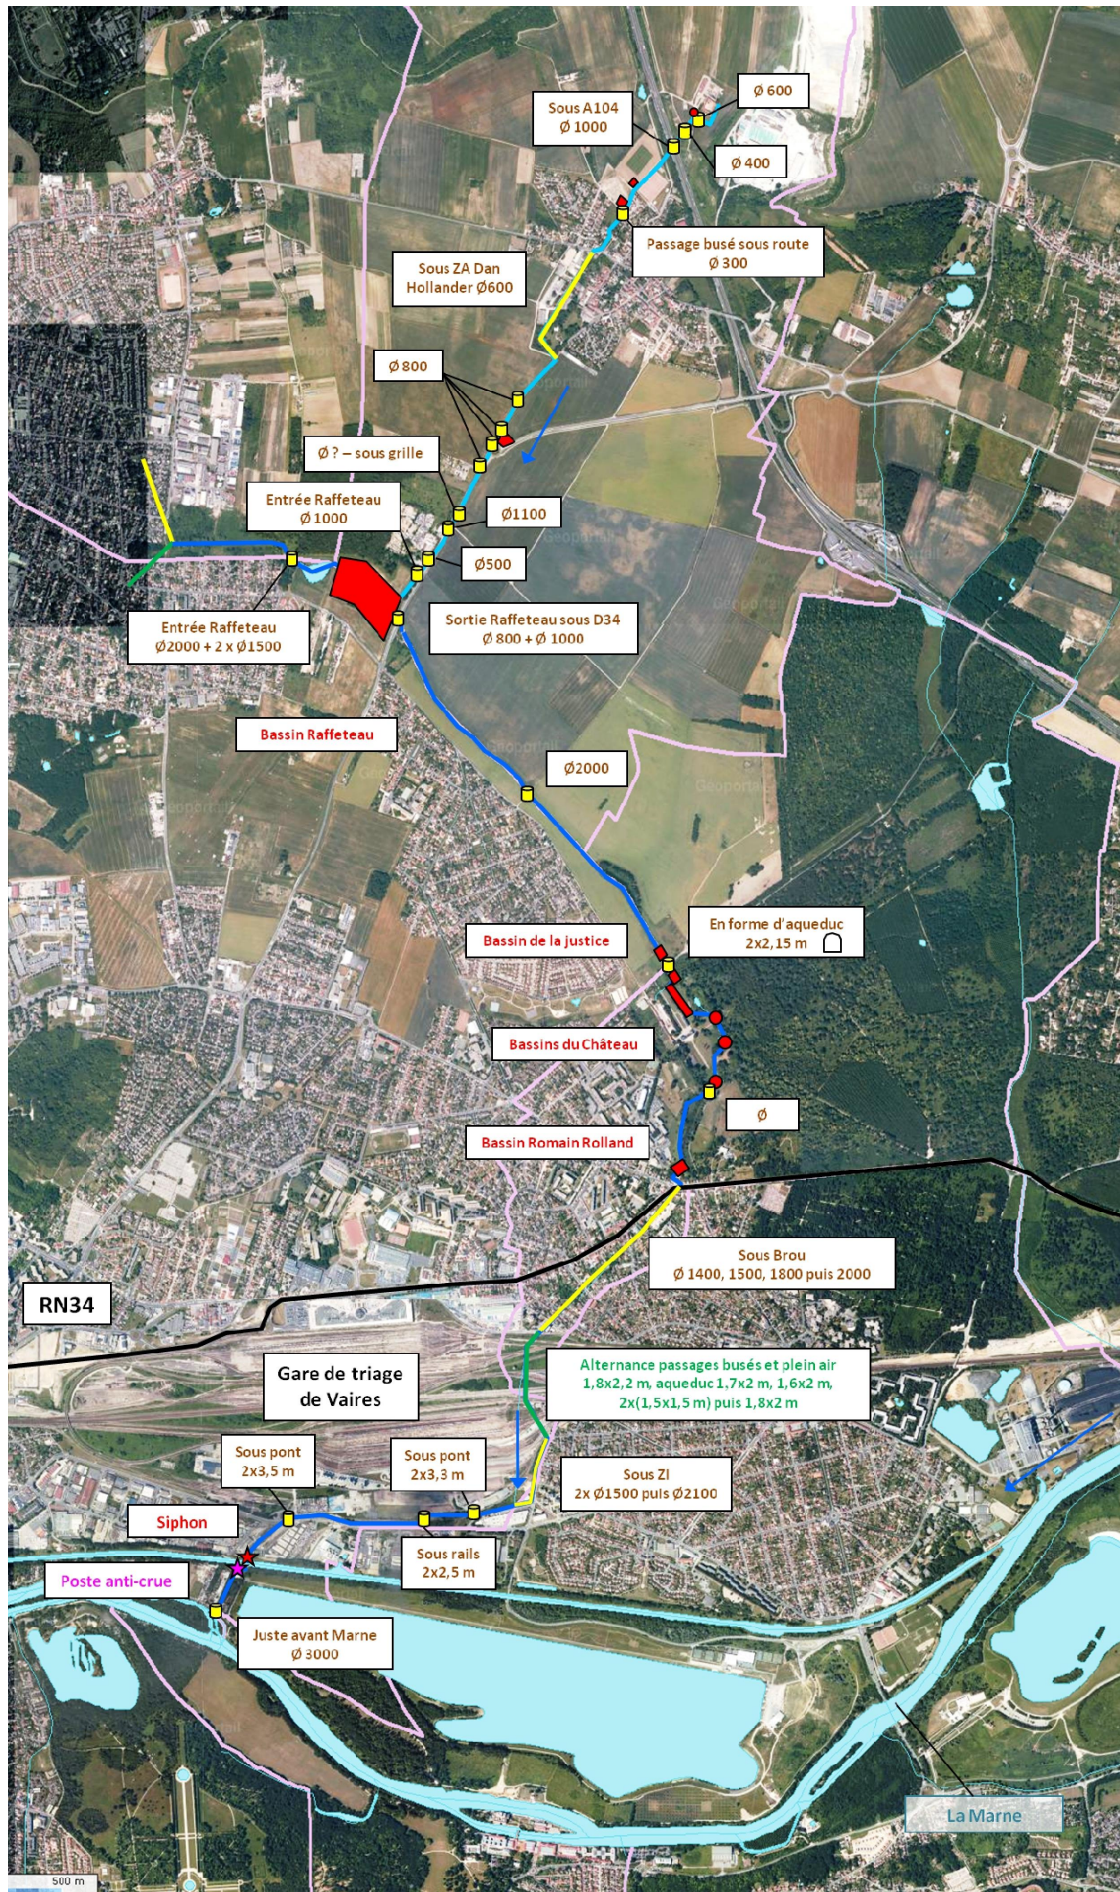
Principaux ouvrages situés sur les rus de Chantereine et de Courgain (schéma SEGI Ingénierie pour l'étude CAMC de 2011)

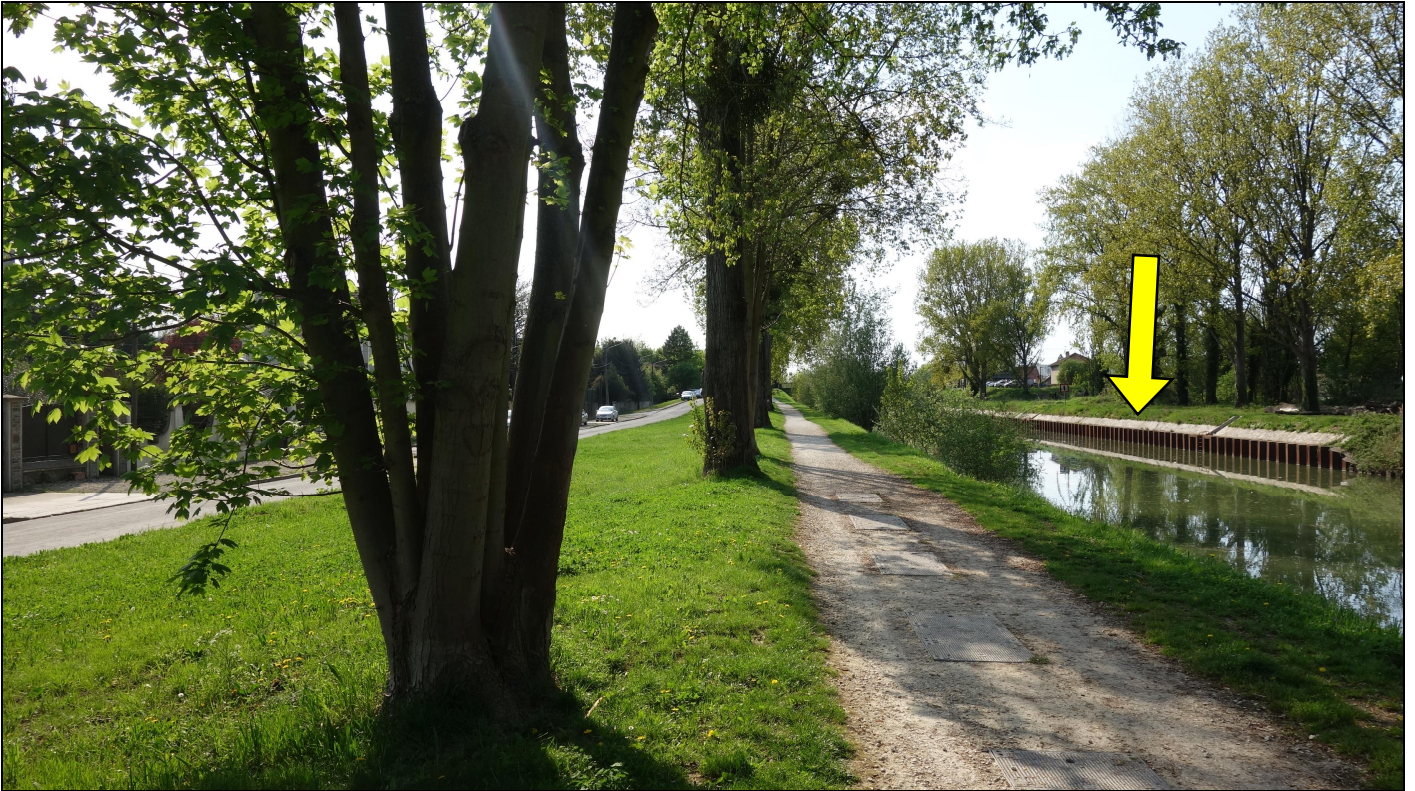
*Rive Gauche km 4,440, à l'angle de la rue des Canotiers, vue sur la Rive Droite rénovée, l'état idéal ?*

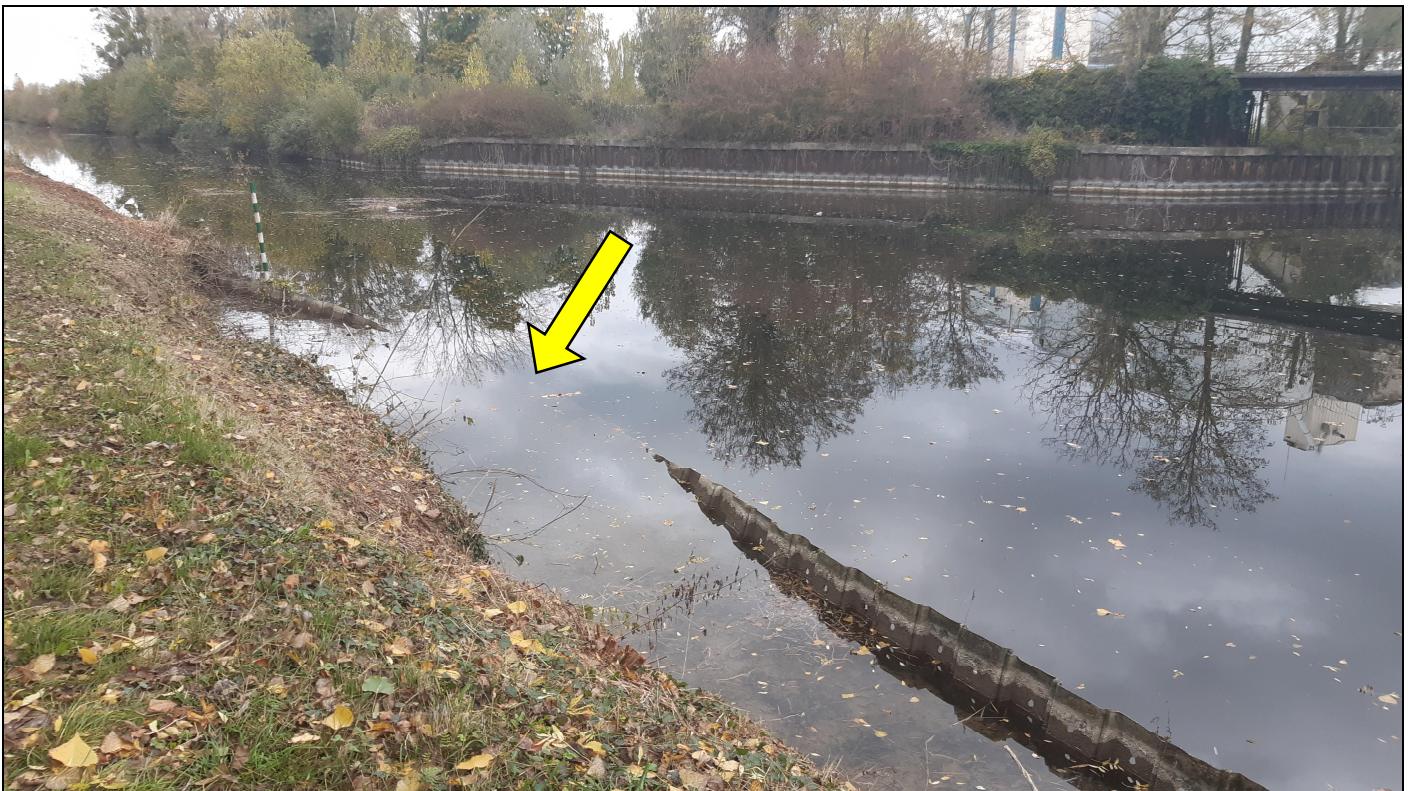
*Rive Gauche km 3,725, palplanches effondrées et noyées face à l'entrée du quai Calcia*

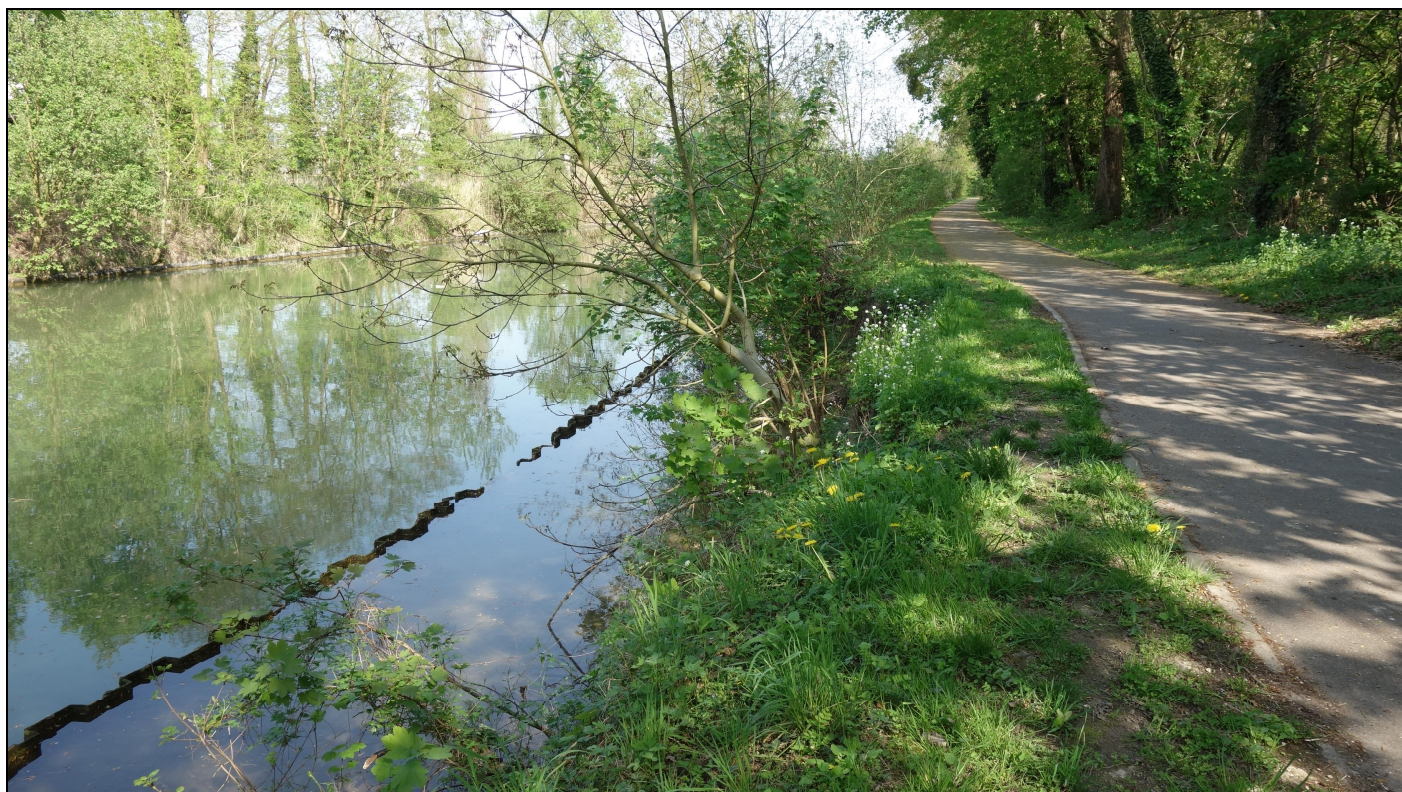
*Rive Gauche km 3,725, palplanches noyées et rive creusée, vue vers l'amont, mai 2018*

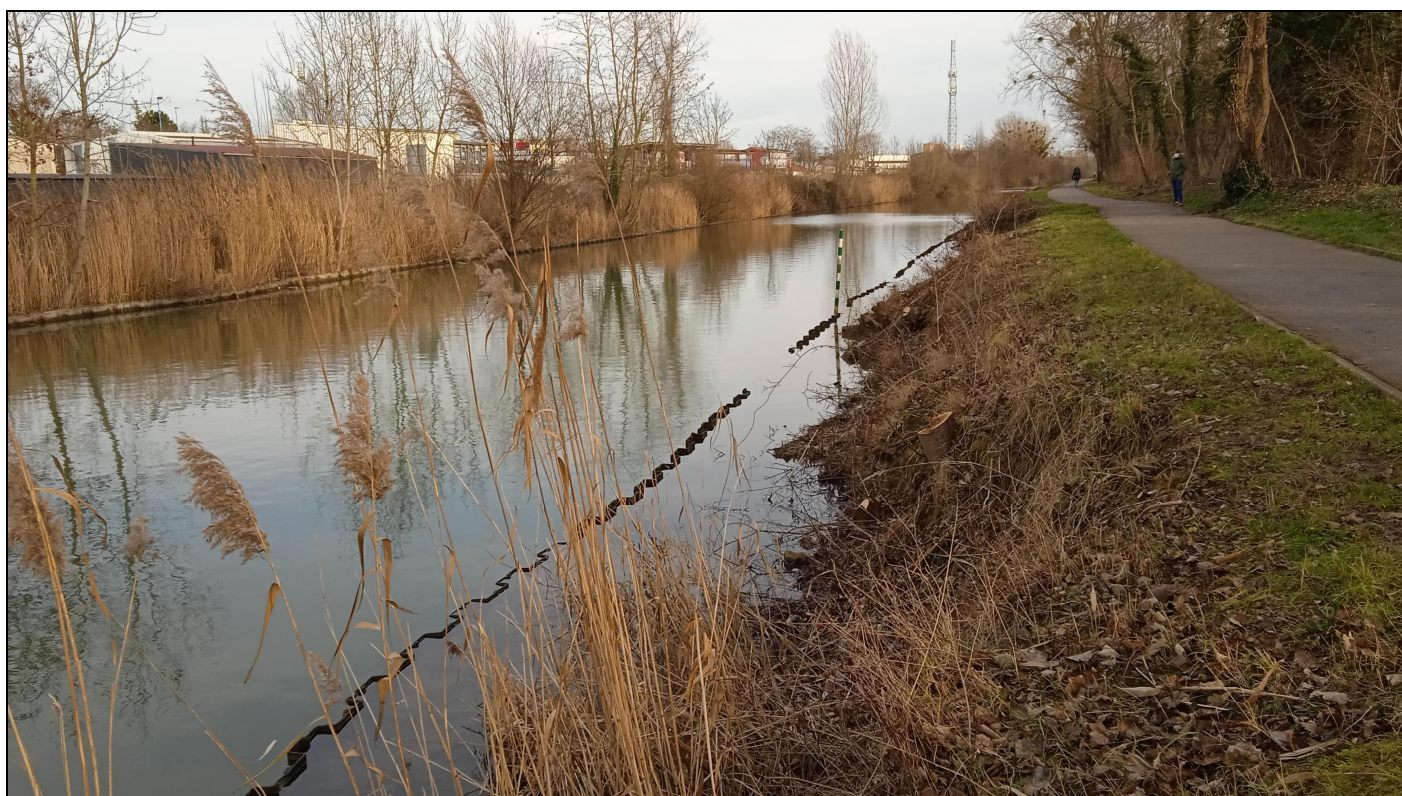
*Rive Gauche km 3,725, le même endroit après élagage, laisse apparaître la dégradation sur plus de 50 mètres, janvier 2021*

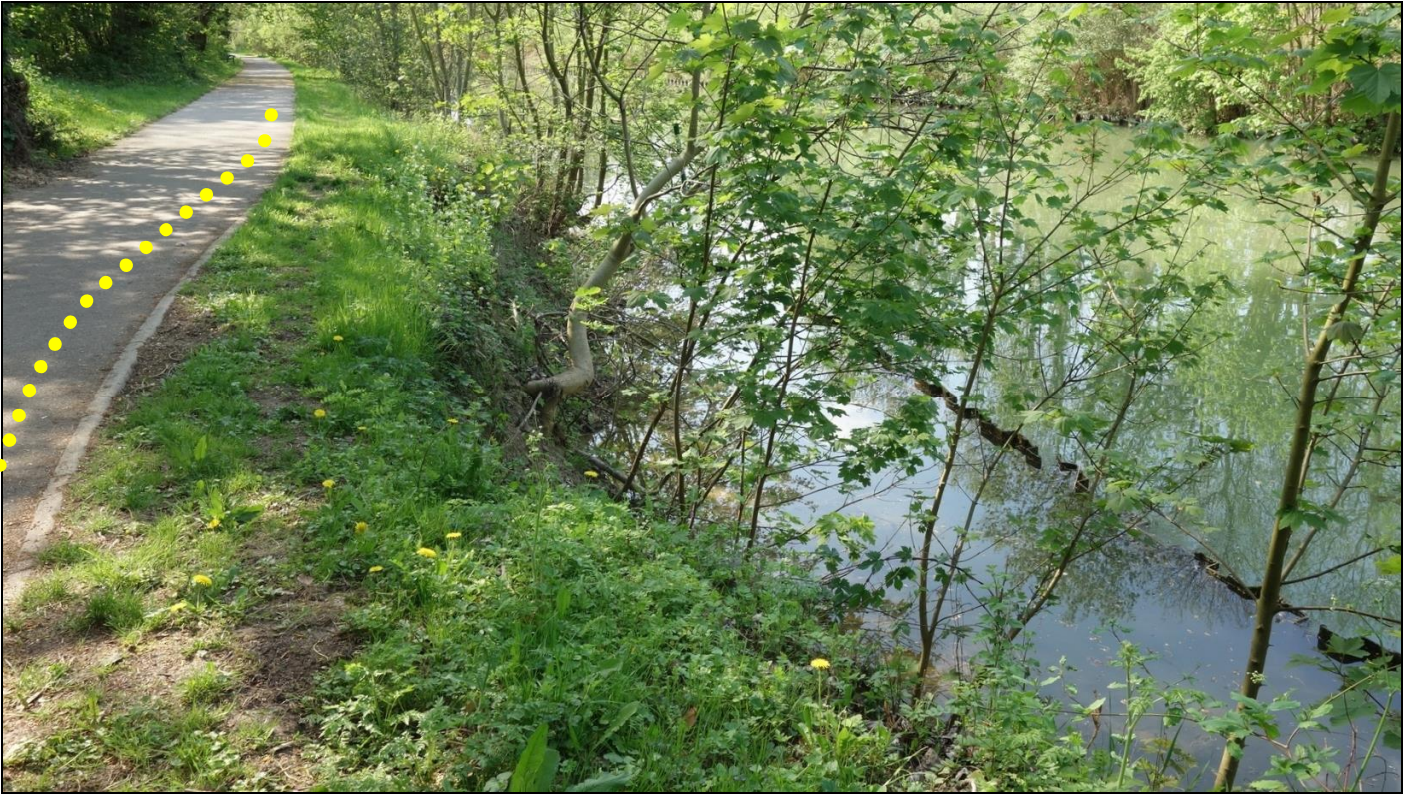
*Rive Gauche km 3,725 vue vers l'aval, la Voie Verte créée en 2010 évite soigneusement la dégradation qui aurait gagné à être comblée à l'occasion de ces gros travaux !*

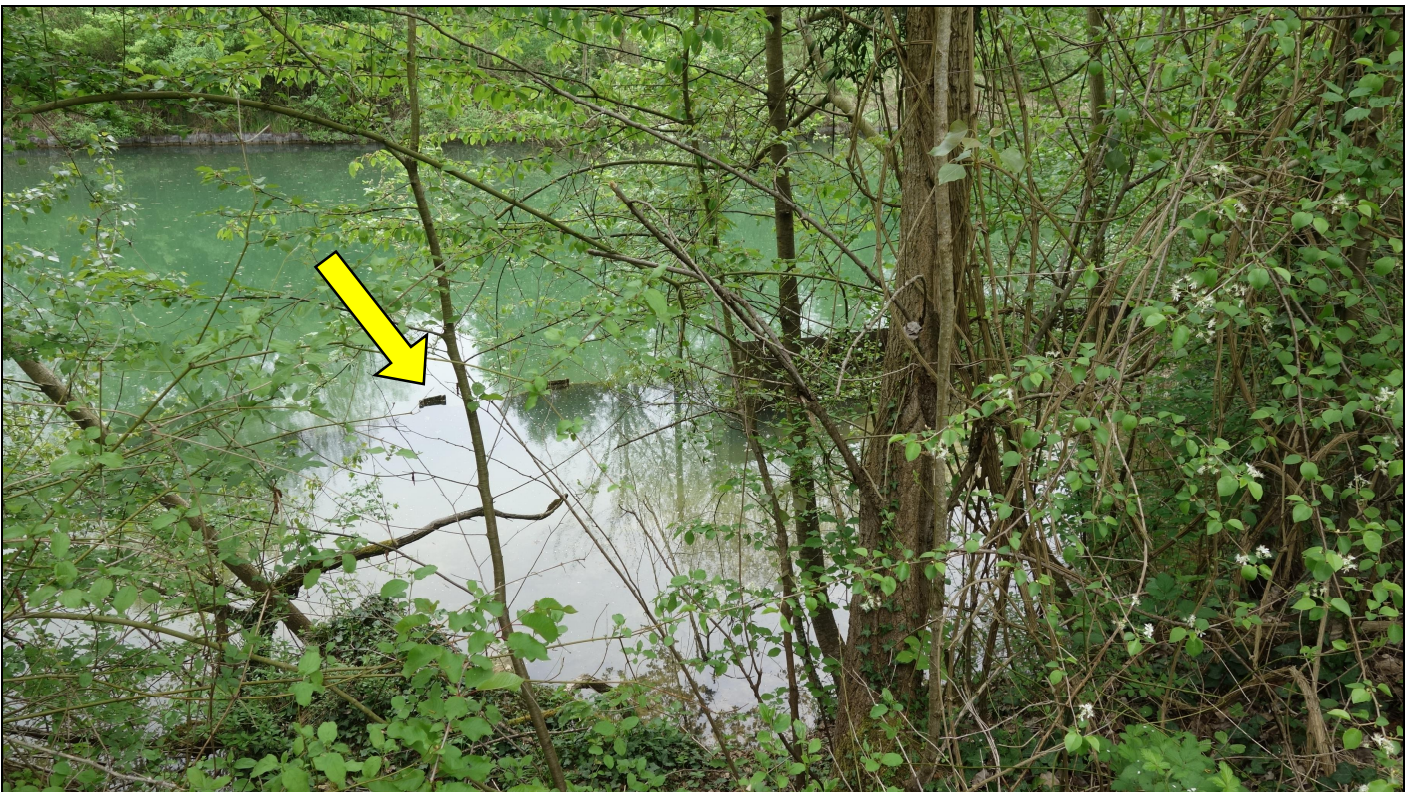
*Rive Droite km 1,368, palplanches noyées et disparition du chemin de contre-halage*

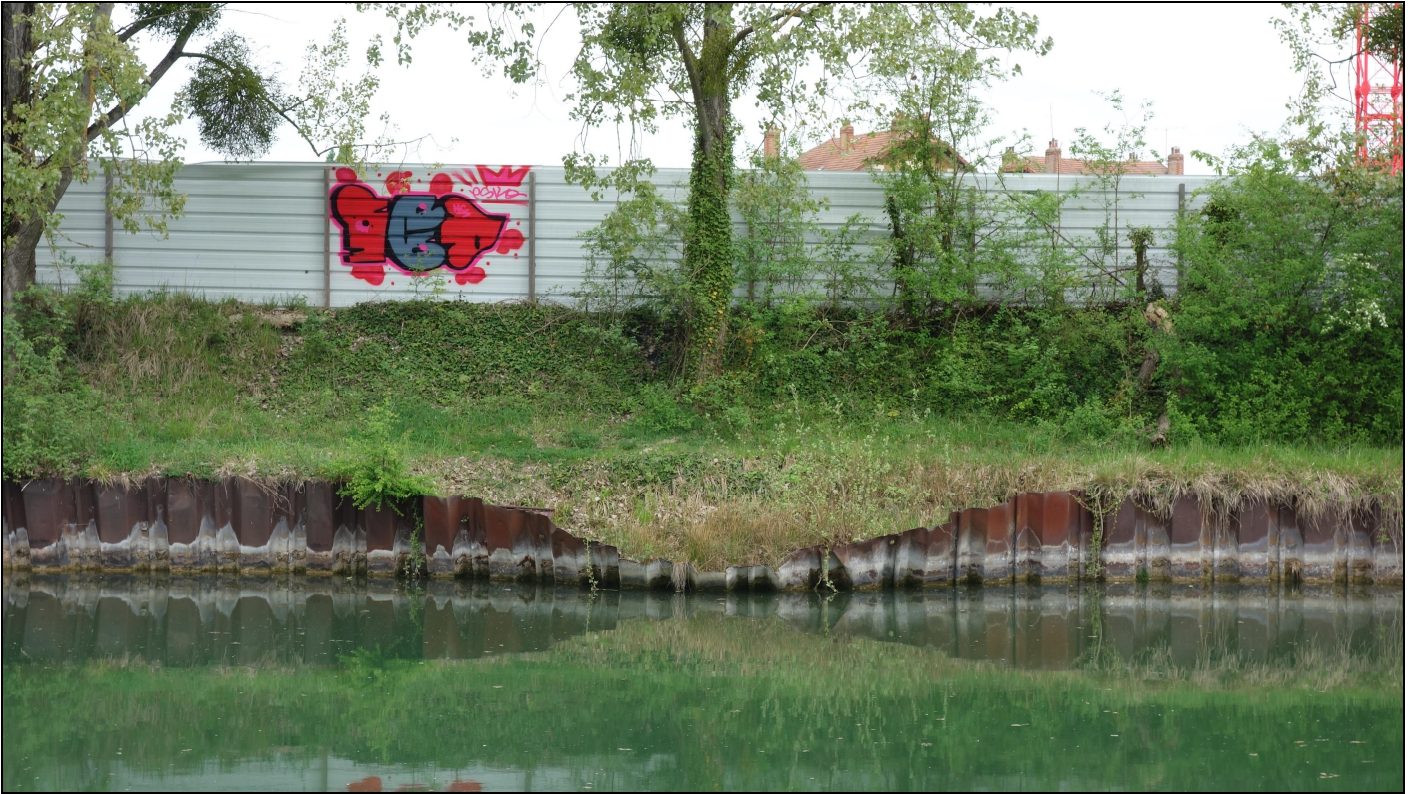
*Rive Droite km 0,510, palplanches effondrées*

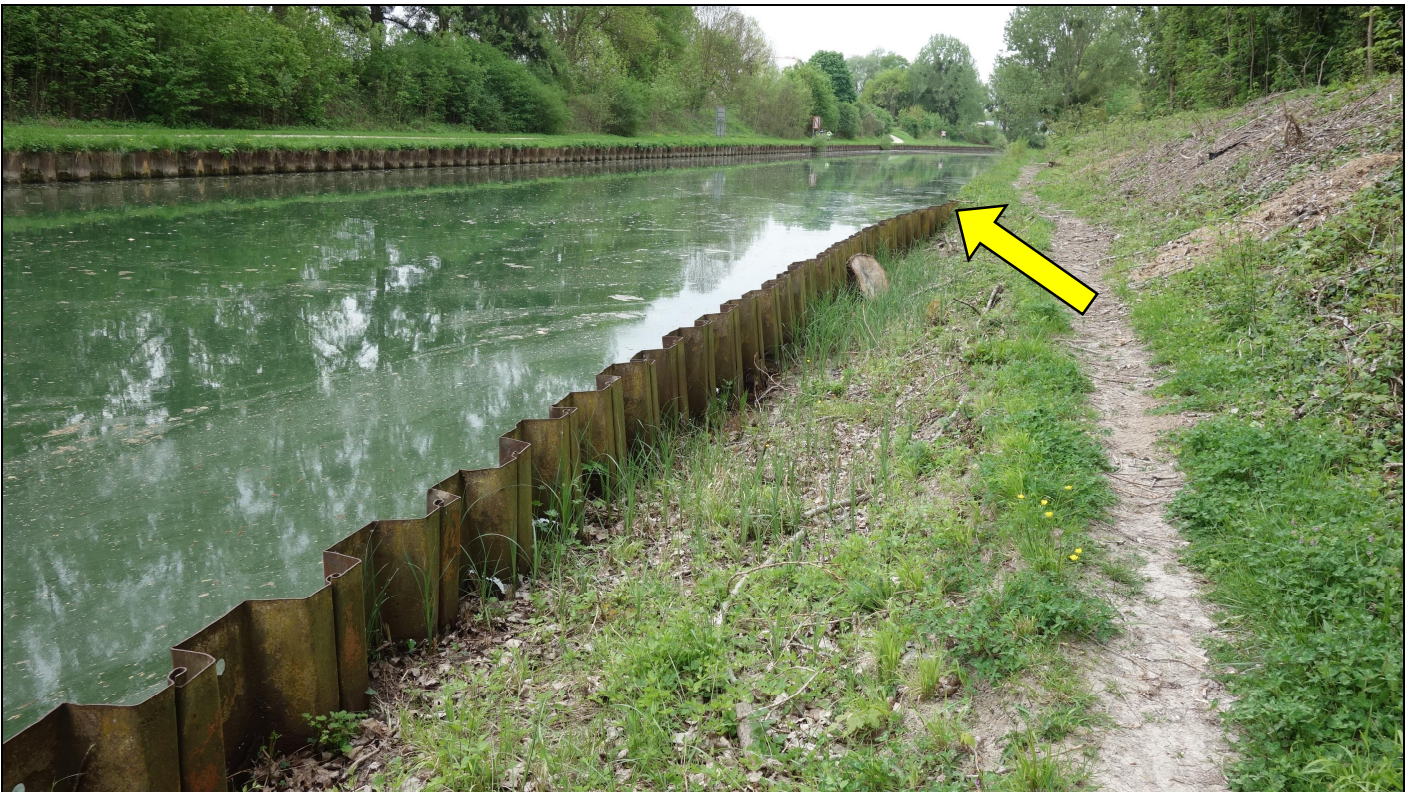
*Rive Droite km 0,272, affaissement de la zone de palplanches surélevées post-écluse*

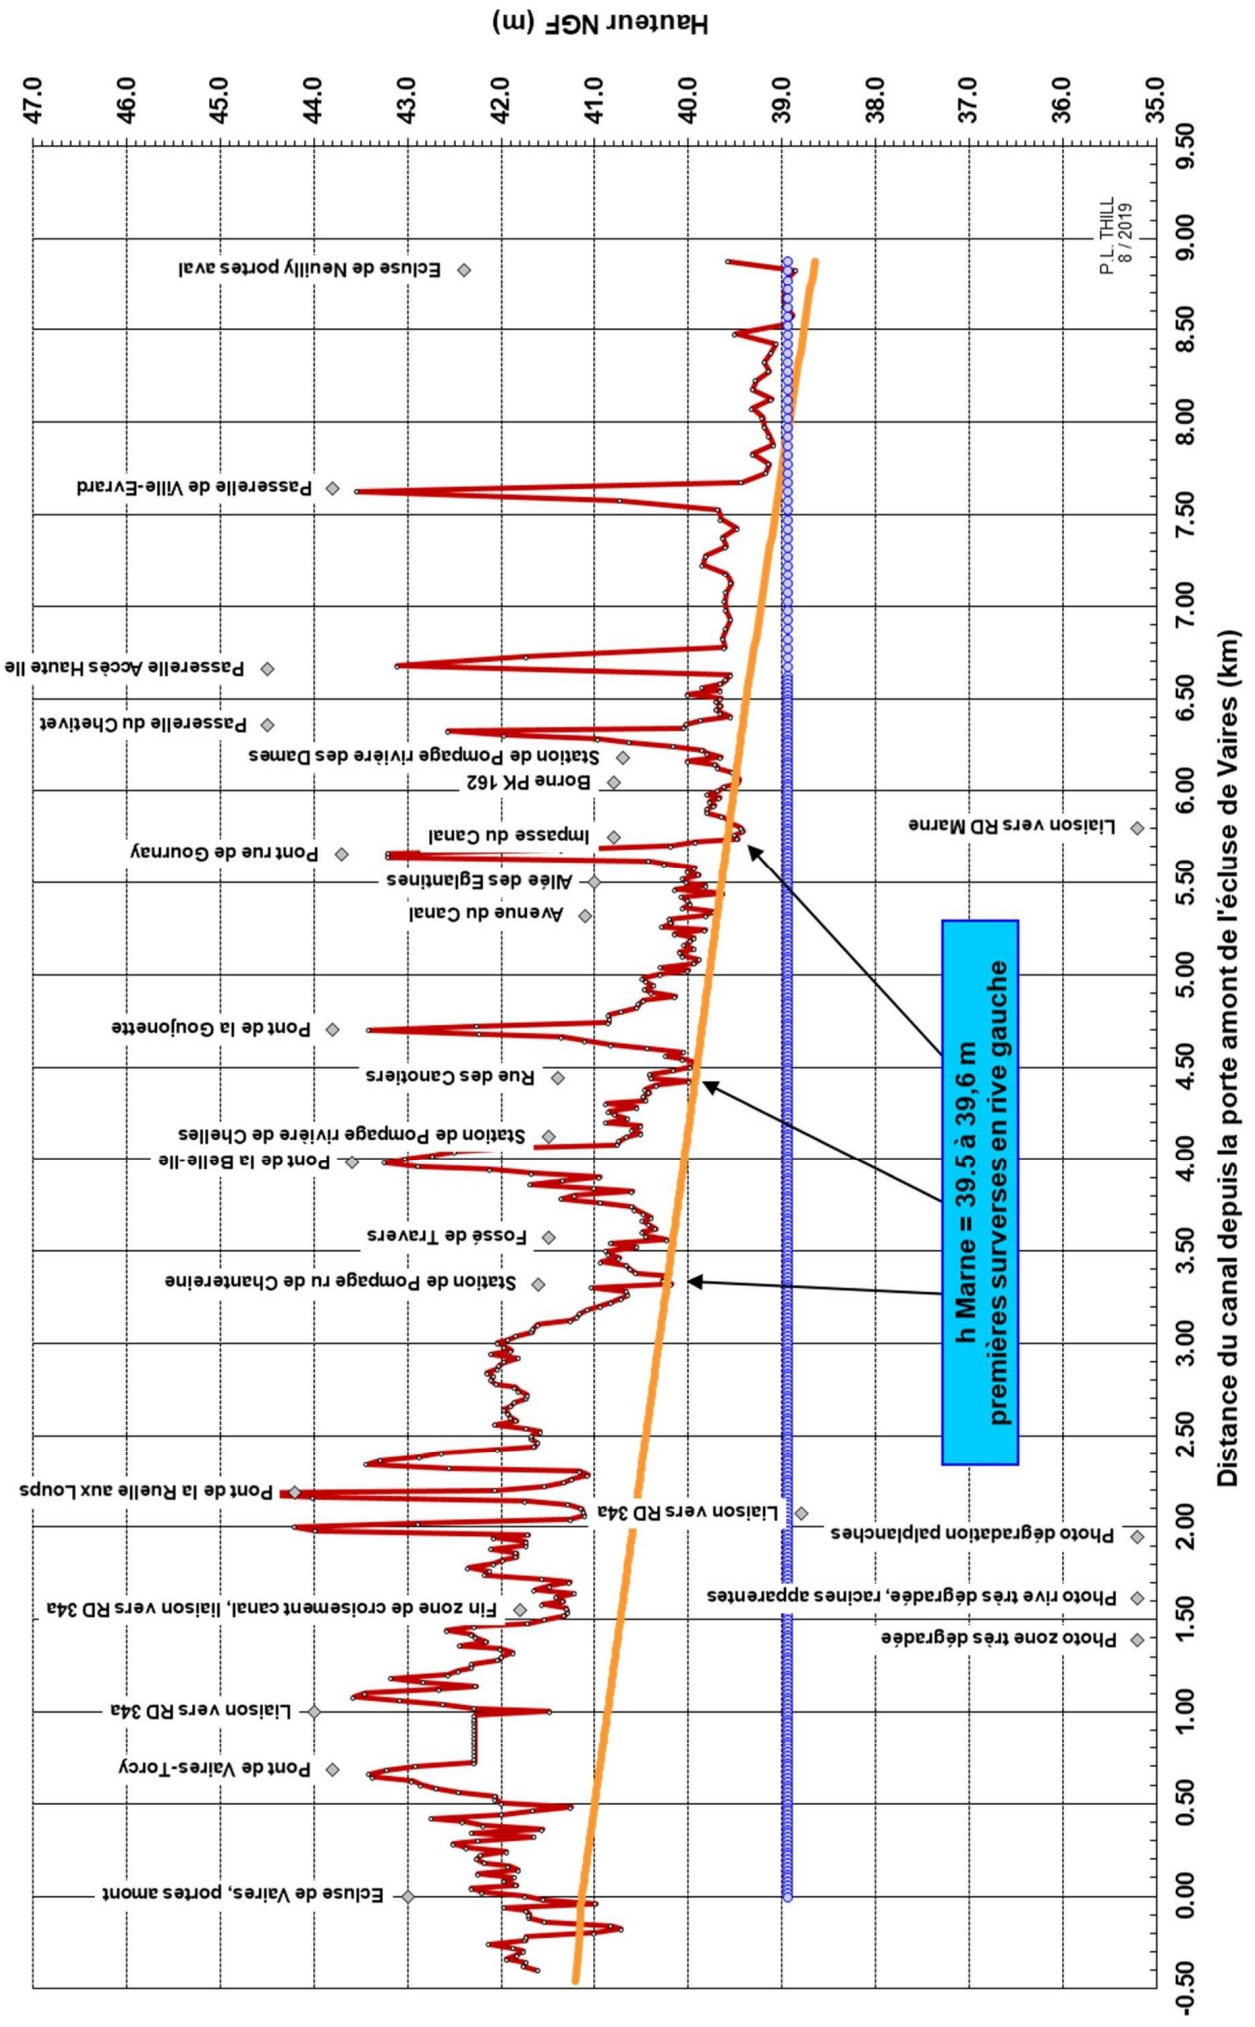
# Abaque "Submersion de la rive droite du Canal = f (hauteur du canal)"
